Vragen ex art 35 RvO over de bodemerosie en oeverafslag van/in de Maas bij hoogwater en de risico's die dit teweeg brengt voor de bewoners

Vragen ex artikel 35 RvO aan het DB van het WL, bestemd voor schriftelijke beantwoording

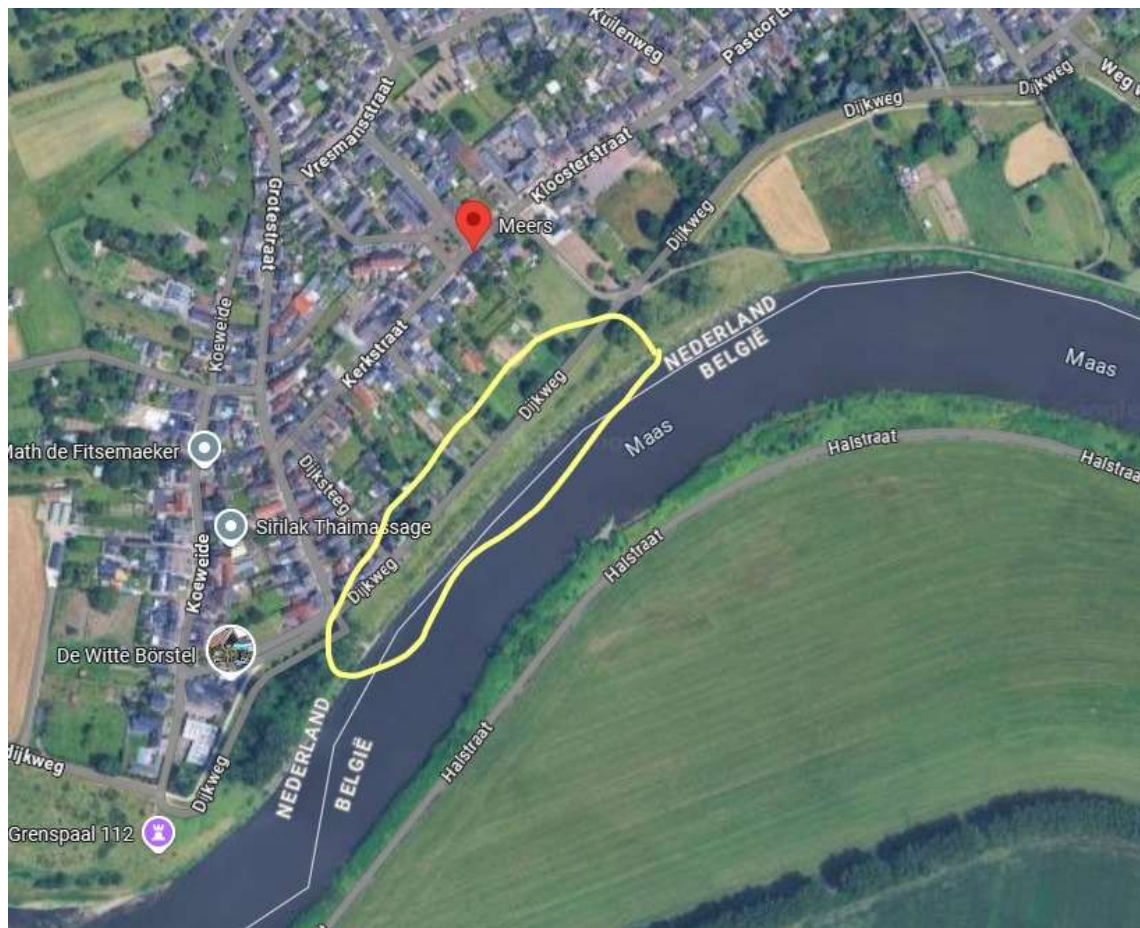
Wij voegen een foto bij van de meest kritieke plek ter hoogte van Meers

Daar kan het water met  $> 6 \text{ m}^3/\text{s}$  stromen. En deze bodemverdediging vertoont slijtage. Als de oeververdediging dan omlaag schuift, wordt het dorp Meers bedreigd.

Wij dringen er nogmaals op aan om samen met de Gemeente Stein hierop nu op korte termijn actie naar RWS te ondernemen.

Is het DB op korte termijn bereid hierover contact te zoeken met de Gemeente Stein en daarbij naast de situatie bij Meers ook de Gemeente Stein te wijzen op de risico's voor Casa Montana in Urmond?

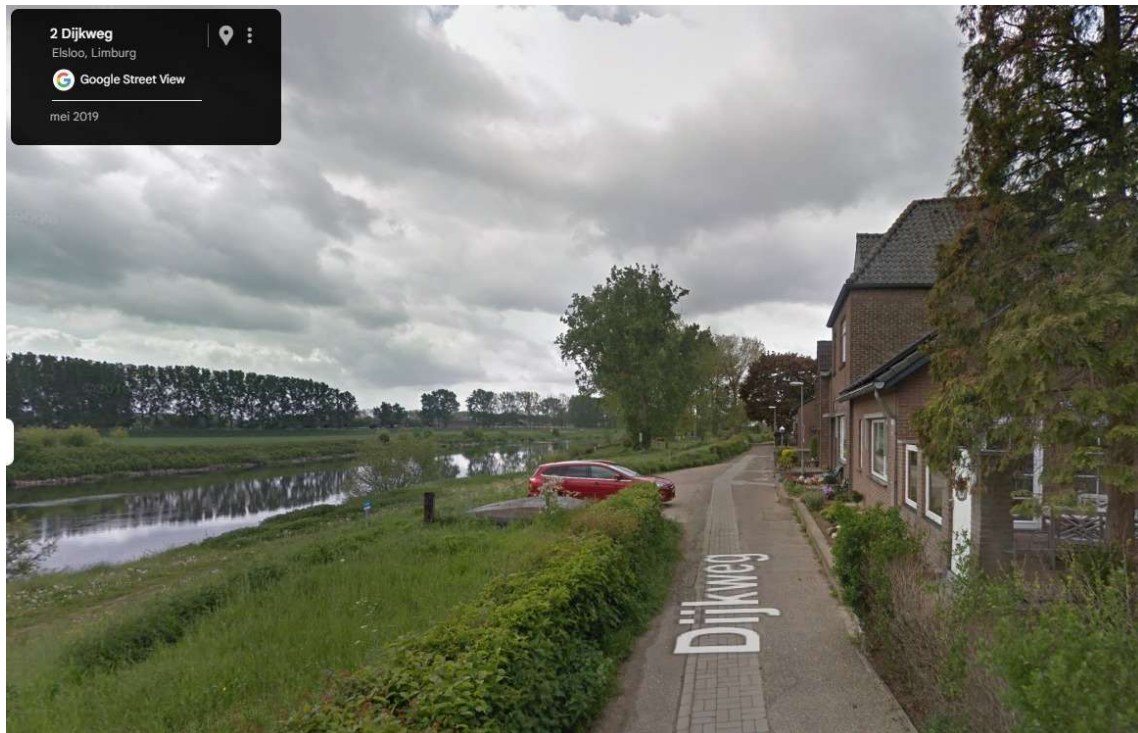
Onderstaande foto heeft betrekking op Meers

De bebouwing (= particulier) staat op de waterkering (= waterschap) die met de oever (= RWS) één gezamenlijk object vormt. Eenmaal onder water zit je al snel op de bodem in België (= De Vlaamse Waterweg). Hier is iedereen letterlijk met elkaar verbonden en heeft naar elkaar wijzen geen enkele zin.

Hier is sprake van een gezamenlijke verantwoordelijkheid.

Is het DB bereid de risico's hier gezamenlijk met RWS aan te pakken en daartoe het initiatief te nemen?
